REGIONE PIEMONTE  
PROVINCIA DI VERBANIA  
**COMUNE DI STRESA**

Progetto Esecutivo

RIPRISTINO E MESSA IN SICUREZZA DEL TERRITORIO A SEGUITO  
DI DANNI DERIVANTI DA ECCEZIONALI EVENTI  
METERELOGICI DEL RIO BERTA

RELAZIONE IDRAULICA

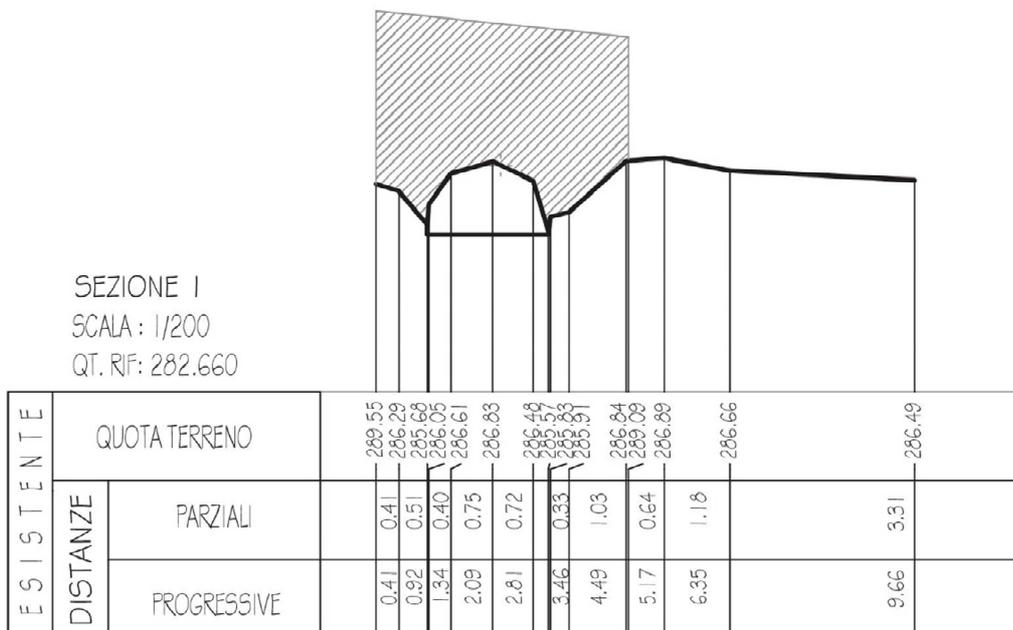
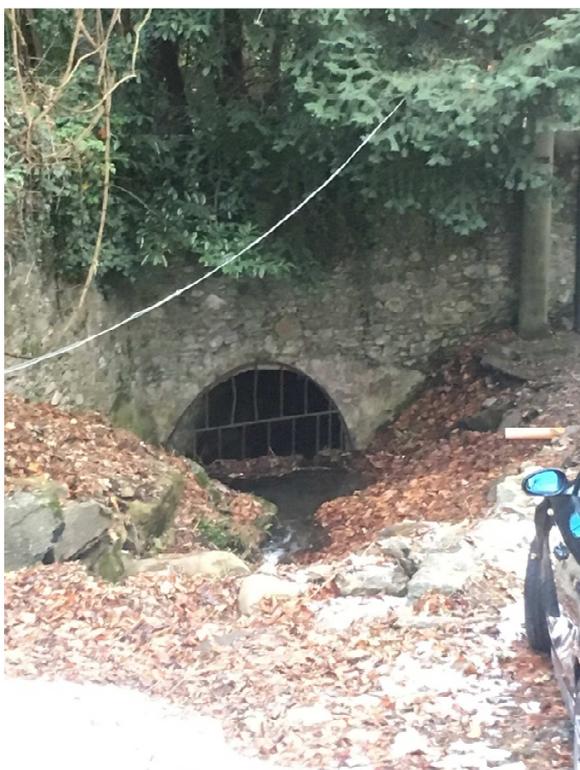
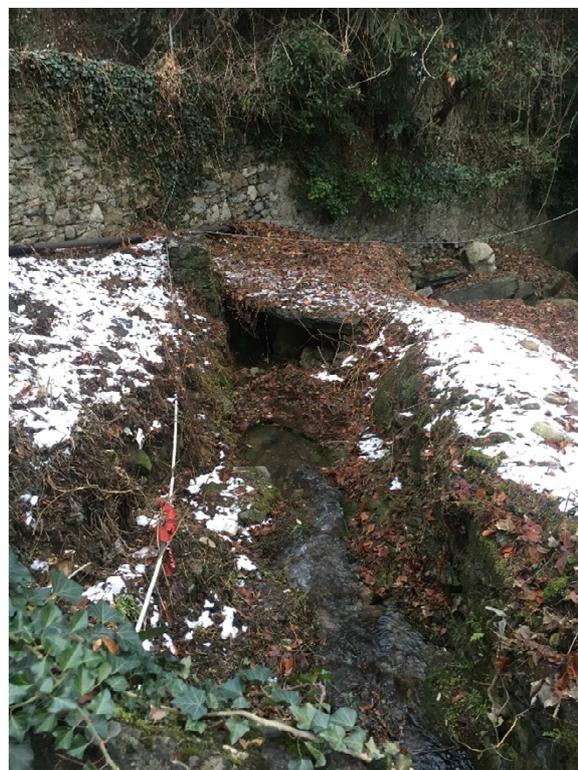
Viene di seguito analizzato il tratto a monte del muro, sotto al quale i deflussi vengono convogliati mediante un'apertura con griglia (sez.1).

**VERIFICA IN MOTO UNIFORME TRATTO 1**

Si utilizza il calcolo della portata defluibile sulla sezione di progetto (sez. 1), con la formula di Chezy:

Stato di fatto	Progetto
K = coefficiente di scabrezza di Gauckler-Manning	1/0,033	1/0,25-0,028
Ab = Area bagnata	2,98	6,34
Pb = Perimetro bagnato	2,99	6
R = raggio idraulico	0,72	1,06
I (%) = pendenza	≅15%	≅15%
V (m/s) =	≅9	≅12-15
Q (m <sup>3</sup> /s) =	≅18	≅60

Ovviamente, la capacità di smaltimento apparente data dalle nuove sezioni di progetto non è realistica, perché i deflussi risultano contenuti dalle pareti trasversali, in prossimità dell'imbocco di valle, però innanzitutto è consentito un passaggio di portata superiore, con franco adeguato, e in secondo luogo, in corrispondenza della strettoia, di area pari a circa 3,14 m<sup>2</sup>, si assiste al passaggio di un deflusso minimo pari a circa 25/30 m<sup>3</sup>/s quindi più che mai sufficiente.

TRATTO 1 - l'unica criticità, a seguito degli interventi di previsione è data dalla griglia di passaggio nel tratto di valle, che come gli altri due punti non potrà ne dovrà mai essere ostruita ma lo scopo sarà raggiunto con le opere di monte.

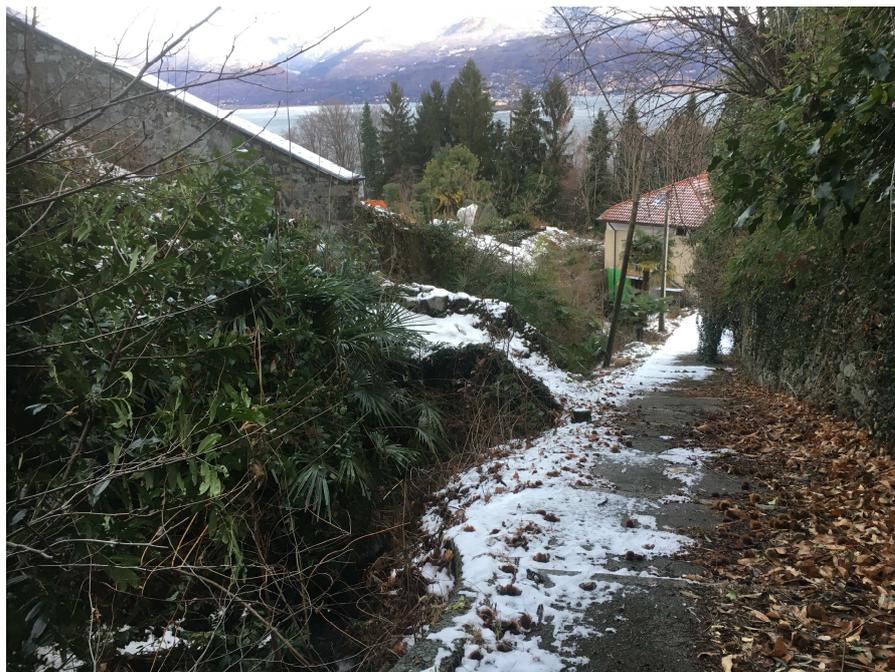
### VERIFICA IN MOTO UNIFORME TRATTO 2

Si utilizza il calcolo della portata defluibile sulla sezione di progetto (sez. 7), con la formula di Chezy:

Stato di fatto	Progetto
K = coefficiente di scabrezza di Gauckler-Manning	0,030	1/0,25-0,028
Ab = Area bagnata	≅11,3	≅11,40
Pb = Perimetro bagnato	8,80	8,80
R = raggio idraulico	1,29	1,29
I (%) = pendenza	≅12%	≅12%
V (m/s) =	13	≅15-16
Q (m <sup>3</sup> /s) =	100	100

Ovviamente la capacità di smaltimento apparente data dalle nuove sezioni di progetto non è realistica perché i deflussi risultano contenuti dalle pareti trasversali, in prossimità del “cunicolo” di valle, però innanzitutto è consentito un passaggio di portata superiore, con franco adeguato, e in secondo luogo, in corrispondenza della strettoia, di area pari a circa 2,00 m<sup>2</sup>, si assiste al passaggio di un deflusso minimo pari a circa 25/30 m<sup>3</sup>/s quindi più che mai sufficiente. Altrettanto si può dire per le sponde dei segmenti antecedenti, assai più capienti, in termini di area bagnata.

TRATTO 2 - al termine del segmento analizzato, come anticipato, si assiste all'intubamento del rio sotto ad un edificio; per garantire con continuità il passaggio dei deflussi, peraltro ampiamente contenuti, occorre far sì che non ci siano le condizioni per il crearsi di ostruzioni.

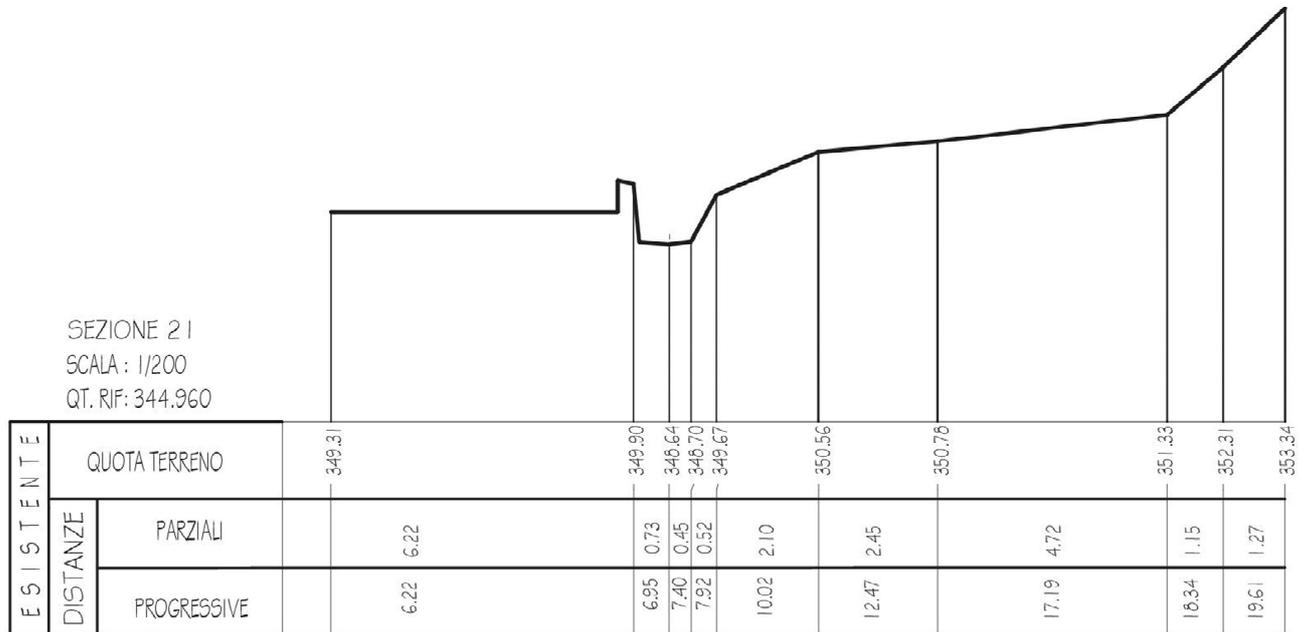
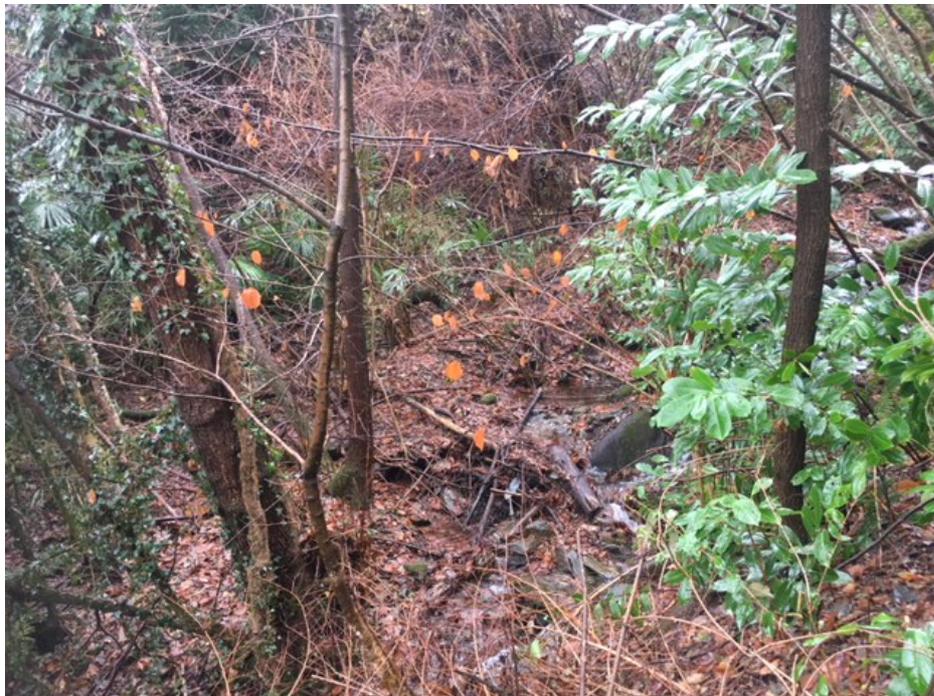
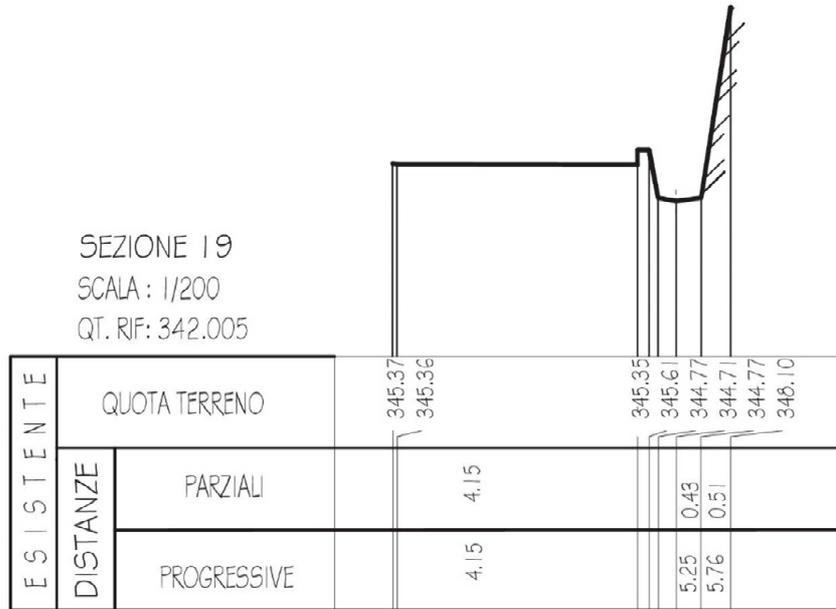
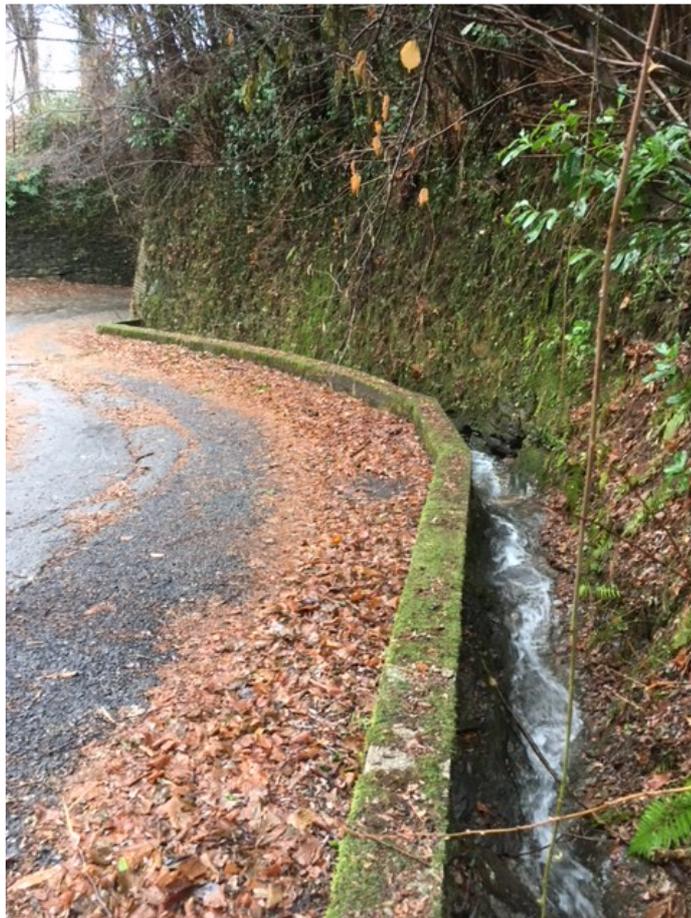
Di seguito viene analizzato il tratto a monte della briglia in progetto (sez.21) e successivamente quello poco più a valle (sez.19).

**VERIFICA IN MOTO UNIFORME TRATTO 3**

Si utilizza il calcolo della portata defluibile sulla sezione di progetto (sez 19), con la formula di Chezy:

Stato di fatto	Progetto
K = coefficiente di scabrezza di Gauckler-Manning	1/0,033	1/0,025-0,028
Ab = Area bagnata	≅1,2	≅2,8
Pb = Perimetro bagnato	3,7	5,2
R = raggio idraulico	0,32	0,54
I (%) = pendenza	15%	15%
V (m/s) =	6,0	≅10
Q (m <sup>3</sup> /s) =	≅9	≅25/30

TRATTO 3 - a seguito adeguamento altezza sponda sinistra e realizzazione bacino di deposizione, risulta assolutamente necessario operare costante manutenzione della vasca costituenda, a causa dell'intubamento del torrente a valle di Via Ronchetto.

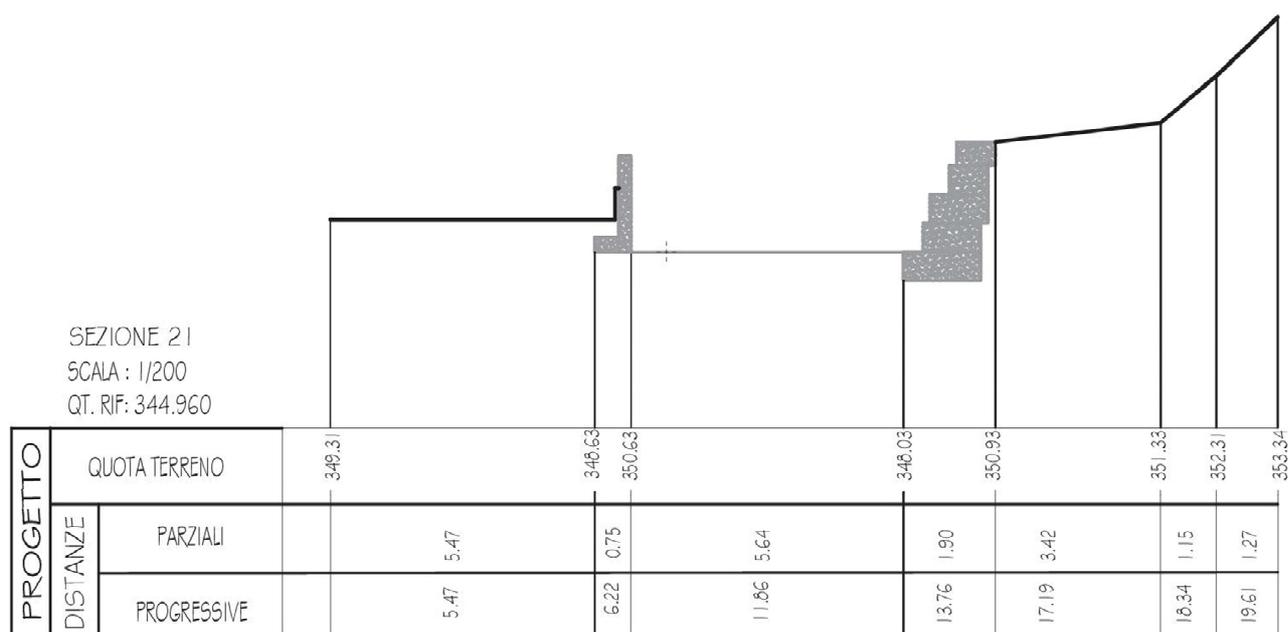
Dai sopralluoghi e dalle verifiche eseguite, come anticipato, si è ritenuto opportuno realizzare una bacino di sedimentazione tramite la costituzione di un'opera di protezione trasversale, effettuando preventivamente lo svuotamento dell'area per adeguarla alle funzionalità richieste. Ciò permetterà di invasare in futuro circa 50/60 metri cubi (vd. Rel. Geol. a riguardo, anche per la stima di invaso possibile) e soprattutto di annullare, se adeguatamente mantenuta, il trasporto solido futuro.

Si prevede pertanto di costituire una briglia in c.a., con spalle in blocchi da cava, tramite la riconfigurazione generale dell'area e la costituzione, appunto, di una vasca di deposizione materiale.

1. pulizia vegetazionale generale;
2. scavo e svuotamento area (circa 50 m<sup>3</sup>);
3. realizzazione di scogliera in destra atta a sostenere la scarpata.

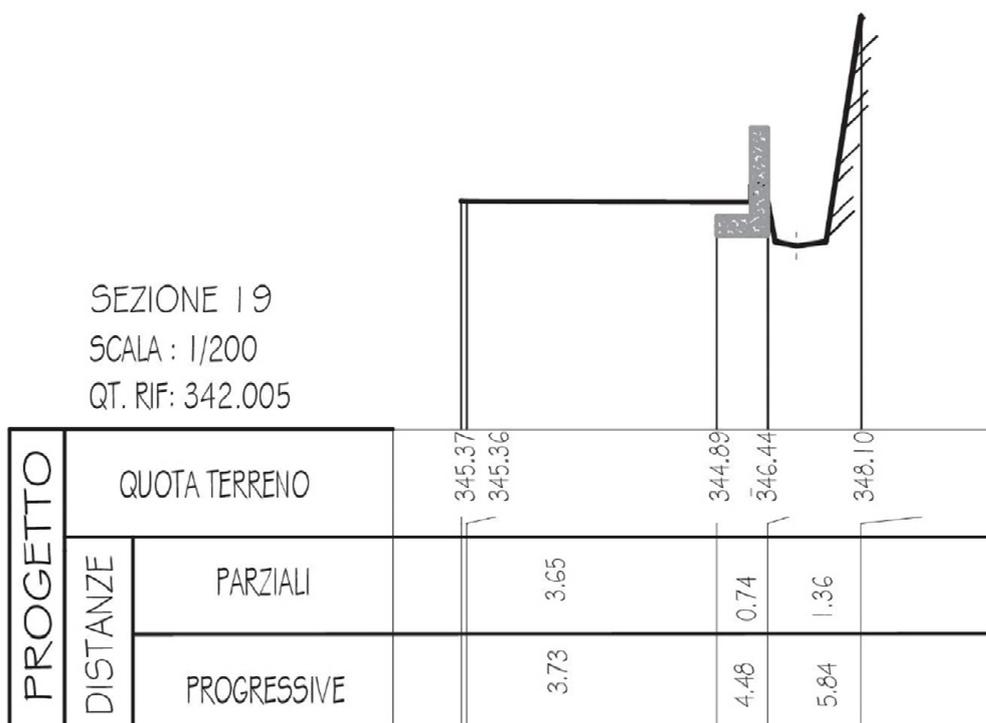
1. asportare detriti in destra, dove l'alveo ha sostanzialmente lasciato il suo percorso originale, prendendo nuova superficie di deflusso in sinistra;
2. sistemare il fondo alveo;
3. migliorare le sezioni di deflusso;
4. innalzare la difesa in sinistra tramite prolungamento del muretto esistente lato strada.

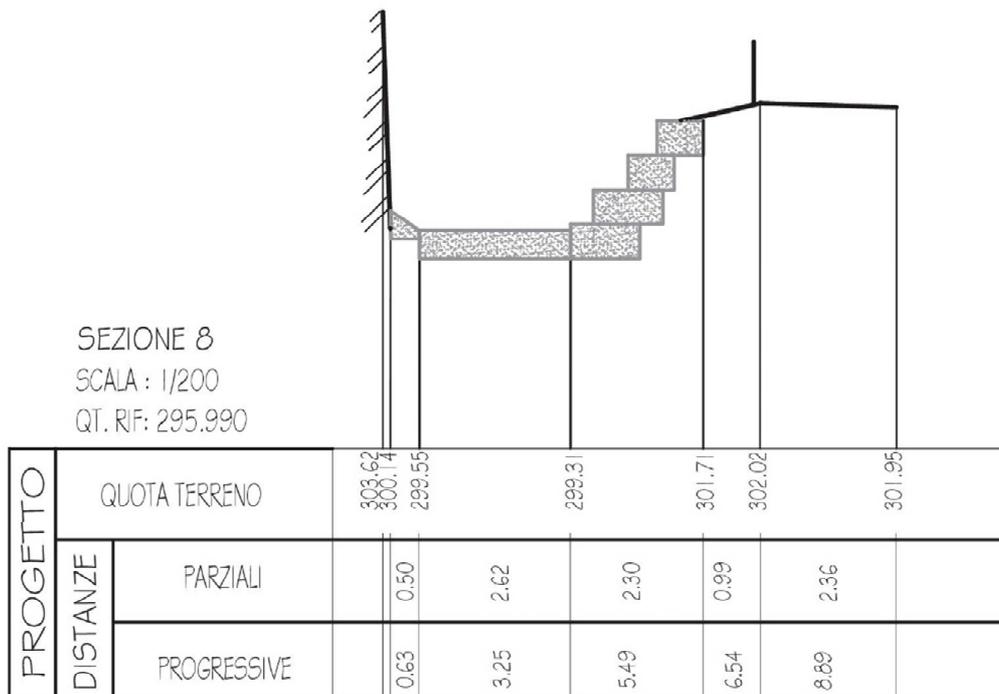
1. pulizia materiale in alveo;
2. regolarizzazione sezioni tramite scavo laddove necessario, a fissaggio dei piani di deflusso; realizzazione soglie a raso in massi cementati;
3. alla base dell'elevazione esistente in sinistra, da integrare nella connessione la fondazione in alveo per le evidenti erosioni, realizzazione di mantellata tramite lastricatura in pietra e malta adeguatamente chiodata;
4. realizzazione di scogliera in massi cementati in destra.

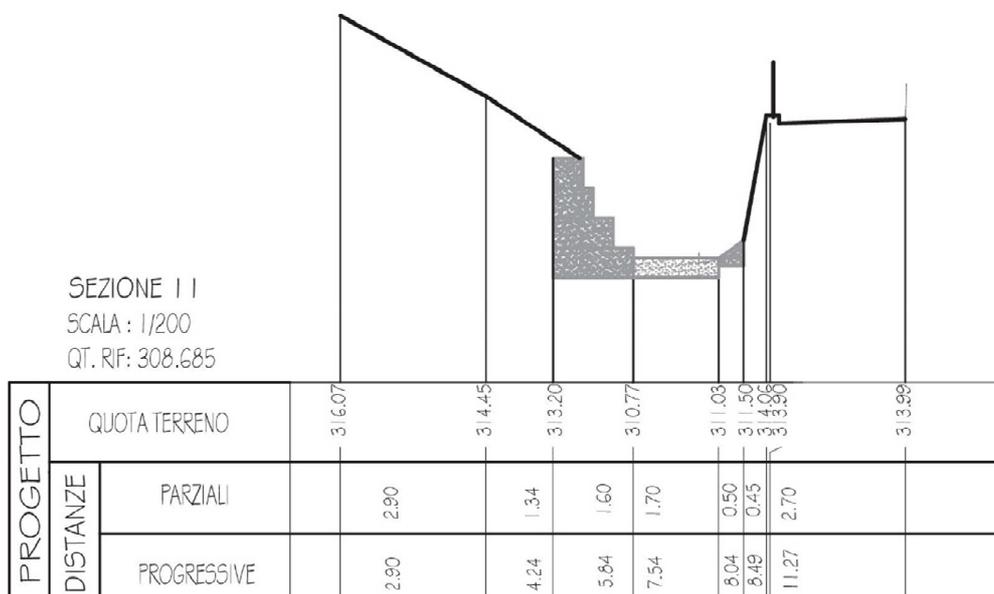
1. pulizia materiale in alveo;
2. regolarizzazione sezioni tramite scavo laddove necessario, a fissaggio dei piani di deflusso; realizzazione soglie a raso in massi cementati;
3. alla base dell'elevazione esistente in destra, da integrare nella connessione la fondazione in alveo per le evidenti erosioni, realizzazione di mantellata tramite lastricatura in pietra e malta adeguatamente chiodata;
4. realizzazione di scogliera in massi cementati in sinistra.

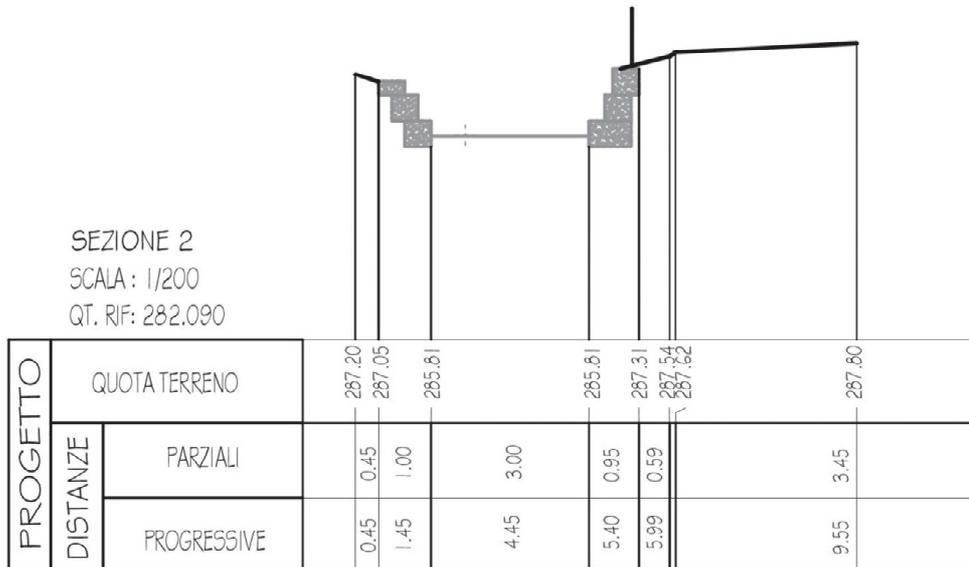
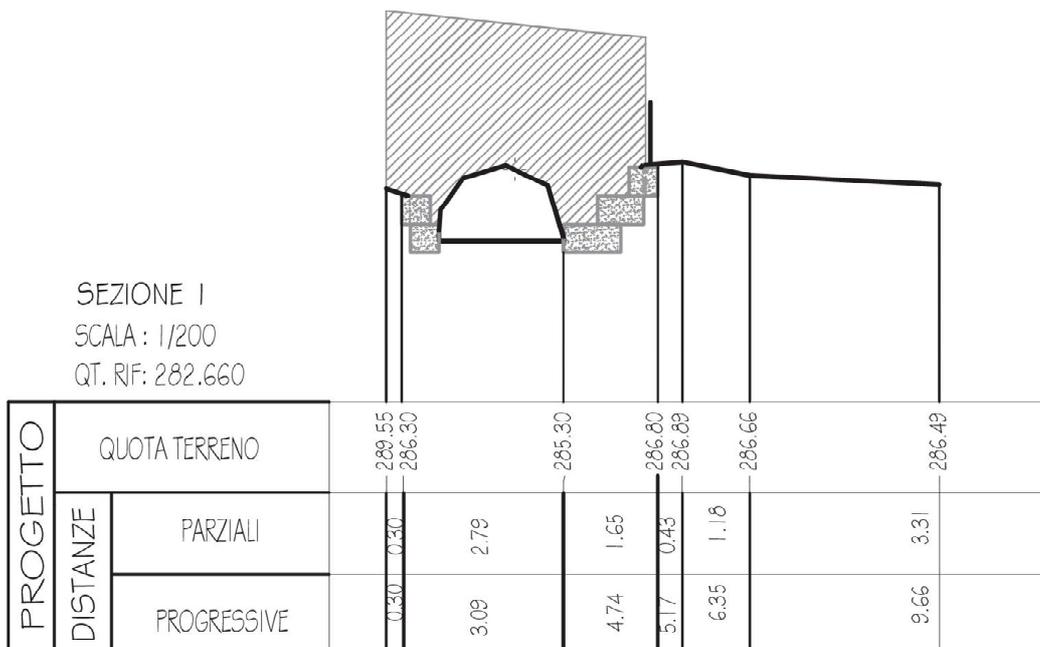
1. Pulizia generale;
2. Asportazione materiale attualmente costituente ostruzione in alveo;
3. Scavo e modesto abbassamento fondo;
4. Esecuzione di soglie a raso in massi cementati sul fondo alveo con sagoma a corda molla;
5. Realizzazione scogliera intasata di calcestruzzo in destra alla stessa quota della difesa in sinistra e posizionata sul limite del confine catastalmente rilevato.
